REPORT DI VERIFICA · IV-2026-0193

# Installation Verification

Impianto di videosorveglianza · Esempio Store – Punto vendita 014

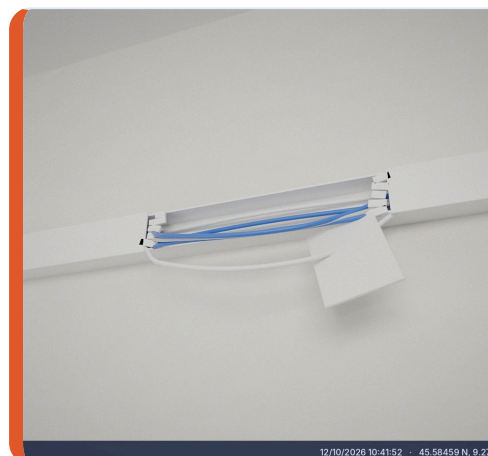
Foto F06

**D1** Anomalia

**Canalina danneggiata nel corridoio di servizio**

Coperchio della canalina PVC 60×40 rotto per circa 35 cm, a 2,55 m di altezza, tra il magazzino e l'area vendita. Un frammento è rimasto appeso e due cavi (tratte CAM05 e CAM08) sono fuoriusciti dalla sede.

Cavi esposti a urti e manomissioni; non conforme al capitolato §4.3.

Sostituire il tratto di coperchio, riposizionare e fissare i cavi.

5 giorni lavorativi

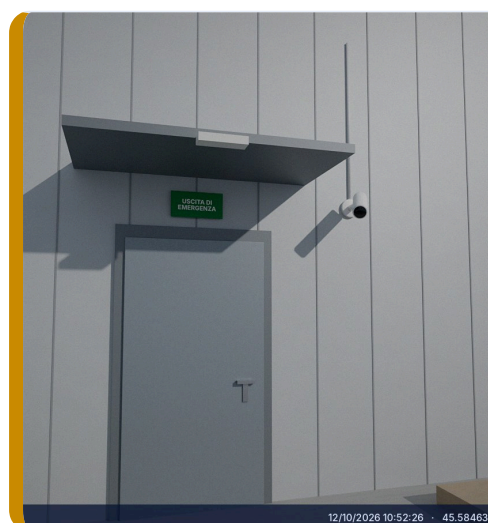
Foto F07

**E2** Da completare

**Cartello informativo assente all'ingresso secondario**

L'accesso di servizio sul retro è inquadrato da CAM08, ma in prossimità della porta non è presente il cartello "Area videosorvegliata" previsto per gli accessi.

Informativa incompleta per chi accede dal retro (personale, fornitori); non conforme al capitolato §6.1.

Installare il cartello in posizione visibile prima del campo di ripresa.

5 giorni lavorativi

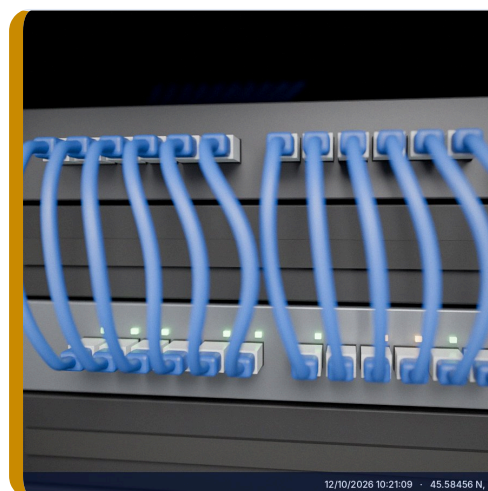
Foto F05

**C4** Da completare

**Patch cord e porte non etichettati**

I 22 patch cord tra switch PoE e patch panel e le relative porte non riportano alcuna identificazione. Il collegamento è corretto, ma non è possibile risalire alla telecamera senza test.

Manutenzione e diagnosi guasti più lente; non conforme al capitolato §4.5.

Etichettare entrambe le estremità di ogni cavo e le porte, aggiornare lo schema consegnato.

10 giorni lavorativi

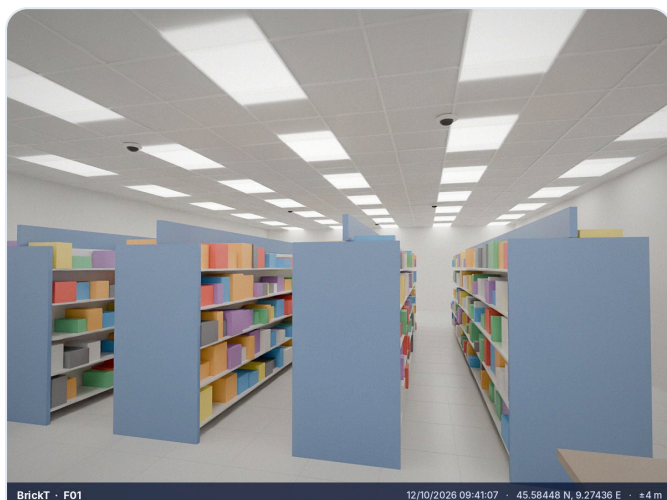
| # | PUNTO DI CONTROLLO E RILIEVO | ESITO | FOTO |
|---|---|---|---|
| D3 | <b>Pulizia e rimozione materiali di risulta</b><br>Aree di lavoro pulite, nessun materiale residuo | Conforme | F01 |

**F01 Area vendita – vista d'insieme**

Telecamere dome CAM01–CAM04 visibili a soffitto lungo le corsie. Controsoffitto ripristinato, area pulita.

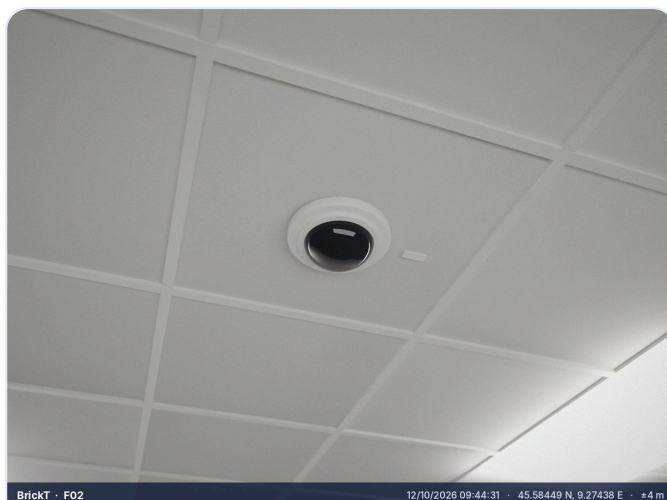
| # | PUNTO DI CONTROLLO E RILIEVO | ESITO | FOTO |
|---|---|---|---|
| D2 | <b>Passaggi a soffitto e ripristino controsoffitto</b><br>Pannelli riposizionati correttamente, nessun foro a vista | Conforme | F02 |

**F02 CAM02 – dettaglio installazione dome**

Fissaggio su pannello di controsoffitto, calotta integra e pulita, etichetta di identificazione presente sul pannello.

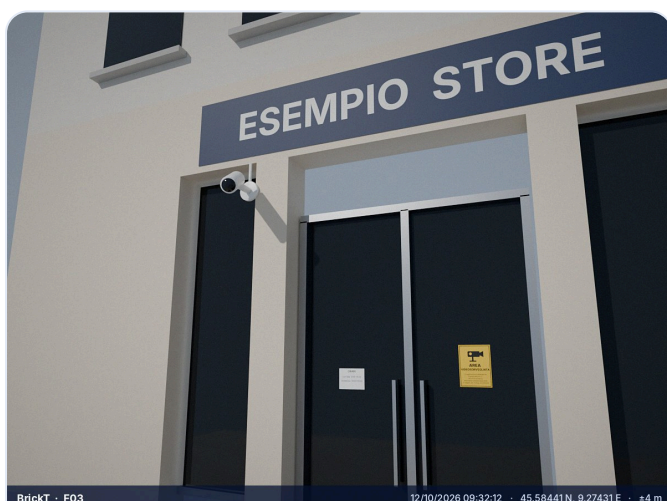
| # | PUNTO DI CONTROLLO E RILIEVO | ESITO | FOTO |
|---|---|---|---|
| E1 | <b>Cartello informativo all'ingresso principale</b><br>Presente, visibile prima del campo di ripresa di CAM07 | Conforme | F03 |

**F03 Ingresso principale – CAM07 e cartello informativo**

Telecamera bullet su staffa a parete sopra la vetrina sinistra. Cartello "Area videosorvegliata" presente sulla porta d'ingresso.

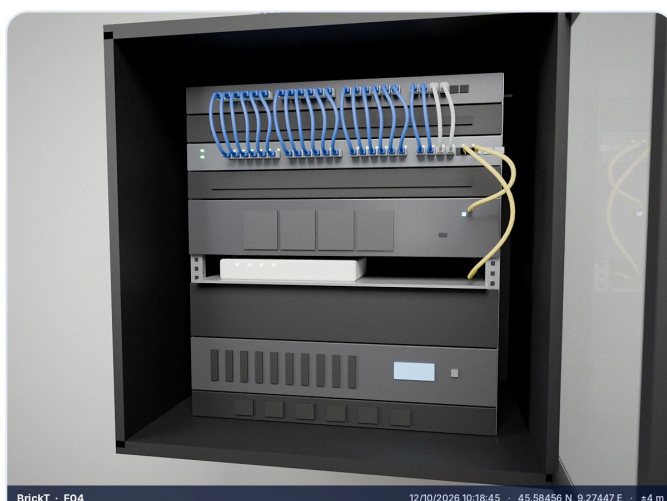
| # | PUNTO DI CONTROLLO E RILIEVO | ESITO | FOTO |
|---|---|---|---|
| C3 | <b>UPS: stato batteria e autonomia</b><br>Batteria OK, autonomia indicata a display 24 min (richiesti ≥ 20) | Conforme | F04 |

**F04 Armadio rack 12U – vista frontale**

Dall'alto: patch panel 24 porte, passacavi, switch PoE 24 porte, NVR 4 bay, ripiano con router, UPS 2U, PDU.

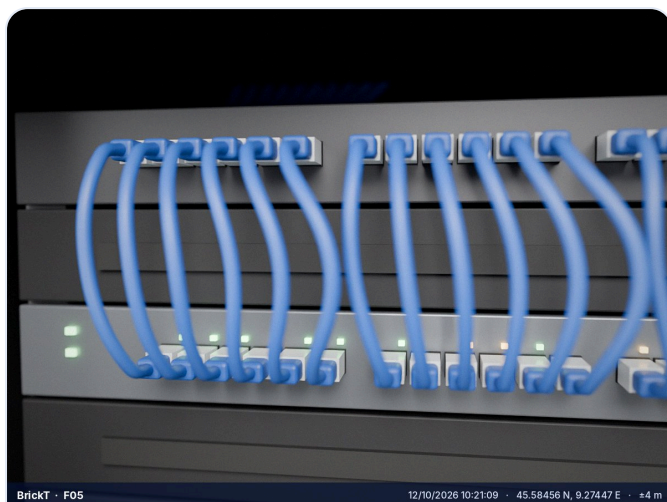
| # | PUNTO DI CONTROLLO E RILIEVO | ESITO | FOTO |
|---|---|---|---|
| C4 | <b>Etichettatura cavi e porte patch panel</b><br>22 patch cord e relative porte prive di etichetta | Da completare | F05 |

**F05 Patch cord tra switch e patch panel**

Cavi correttamente collegati ma privi di etichette su entrambe le estremità; porte del patch panel non identificate.

| # | PUNTO | ESITO | PRIORITÀ | AZIONE RICHIESTA | ENTRO |
|---|---|---|---|---|---|
| C4 | <b>Cavi non etichettati</b><br>Armadio rack · F05 | Da completare | Media | Etichettare 22 patch cord e porte su entrambe le estremità | 10 gg lav. |

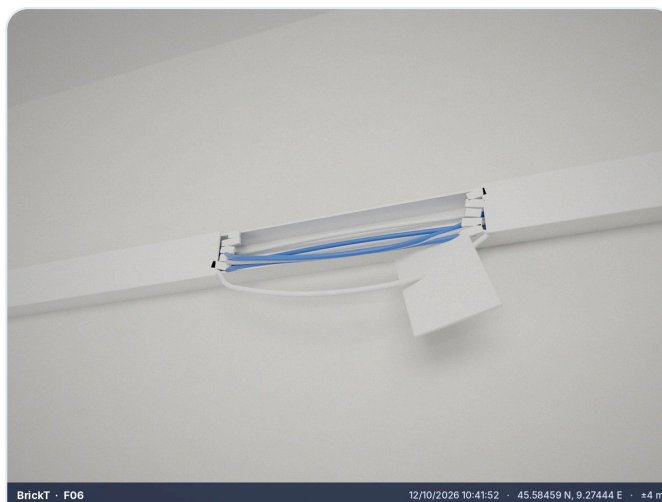
| # | PUNTO DI CONTROLLO E RILIEVO | ESITO | FOTO |
|---|---|---|---|
| D1 | <b>Canalizzazioni integre e chiuse</b><br>Corridoio di servizio: coperchio rotto per circa 35 cm, cavi esposti | Anomalia | F06 |

**F06 Corridoio di servizio – canalina danneggiata**

Coperchio della canalina PVC rotto per circa 35 cm a 2,55 m di altezza; frammento pendente e cavi in uscita dalla sede.

| # | PUNTO | ESITO | PRIORITÀ | AZIONE RICHIESTA | ENTRO |
|---|---|---|---|---|---|
| D1 | <b>Canalina danneggiata</b><br>Corridoio di servizio · F06 | Anomalia | Alta | Sostituire il tratto di coperchio e riposizionare i cavi nella sede | 5 gg lav. |

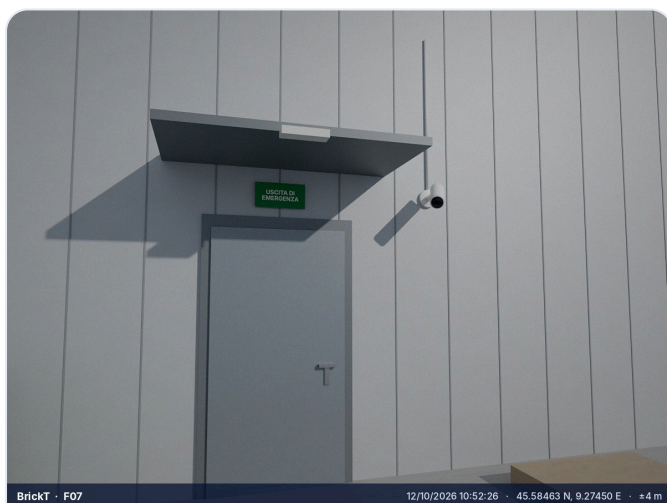
| # | PUNTO DI CONTROLLO E RILIEVO | ESITO | FOTO |
|---|---|---|---|
| E2 | <b>Cartello informativo all'ingresso secondario</b><br>Assente; l'area è inquadrata da CAM08 | Da completare | F07 |

**F07 Ingresso secondario / retro – CAM08**

Telecamera bullet installata a lato della porta di servizio. Nessun cartello informativo presente in prossimità dell'accesso.

| # | PUNTO | ESITO | PRIORITÀ | AZIONE RICHIESTA | ENTRO |
|---|---|---|---|---|---|
| E2 | <b>Cartello informativo assente</b><br>Ingresso secondario · F07 | Da completare | Media | Installare il cartello prima del campo di ripresa di CAM08 | 5 gg lav. |
