**BrickT**

REPORT DI CONTROLLO · HC-2026-0412

# La tua casa, ottobre 2026

BrickT Home · Controllo periodico mensile · Visita n. 7

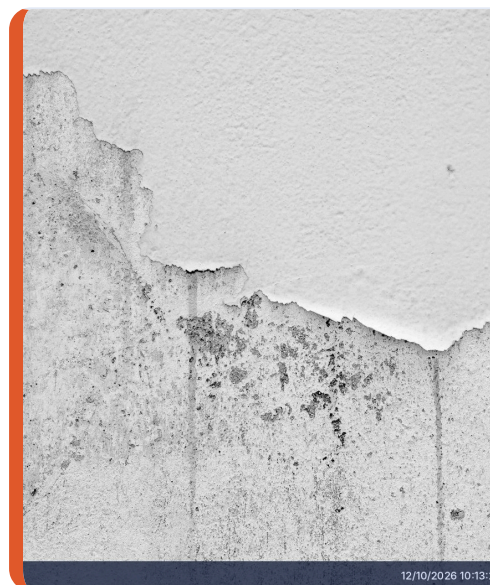
Foto F05

| # | CONTROLLO E RILIEVO | ESITO | FOTO |
|---|---|---|---|
| C1 | <b>Pareti e soffitti</b><br>Bagno, parete lato doccia: intonaco rigonfio e muffa su ~40 × 60 cm | Anomalia | F05 |

**Muffa e intonaco rigonfio sulla parete del bagno**

Sulla parete lato doccia, a circa 1,6 m da terra, l'intonaco è rigonfio e in parte staccato, con macchie scure di muffa su un'area di circa 40 × 60 cm. Un mese fa la parete era integra. L'igrometro a contatto indica umidità molto alta nella muratura, mentre le pareti vicine sono asciutte.

Infiltrazione dall'appartamento superiore o perdita nell'impianto della doccia

La zona può allargarsi e danneggiare piastrelle e intonaco

Avvisare l'amministratore e sopralluogo tecnico con prova di tenuta

7 giorni

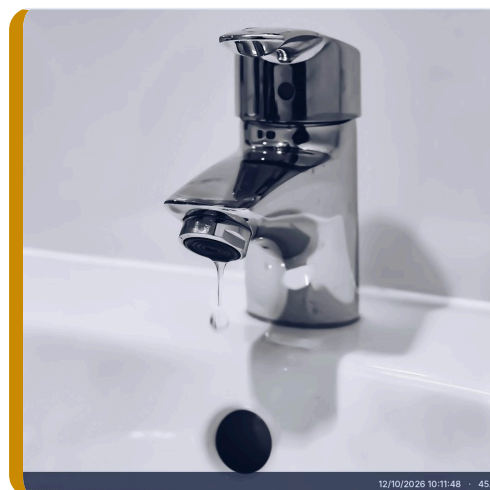
Foto F04

| # | CONTROLLO E RILIEVO | ESITO | FOTO |
|---|---|---|---|
| B2 | <b>Rubinetti e sanitari</b><br>Rubinetto del lavabo del bagno gocciola a rubinetto chiuso | Da sistemare | F04 |

**Rubinetto del lavabo che gocciola**

Il rubinetto perde circa una goccia ogni due secondi anche a leva chiusa. È la causa più probabile degli 0,42 m³ d'acqua consumati in un mese con la casa vuota.

Spreco d'acqua (circa 5 m³ l'anno) e calcare sul lavabo

Sostituzione della cartuccia con BrickT Maintenance, circa 30 minuti

Abbiamo chiuso il rubinetto sottolavabo

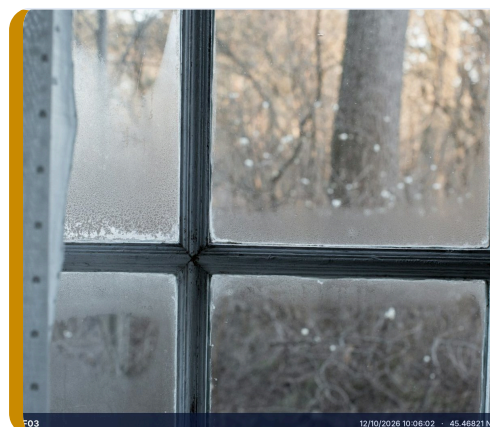
Foto F03

| # | CONTROLLO E RILIEVO | ESITO | FOTO |
|---|---|---|---|
| C2 | <b>Condensa sugli infissi</b><br>Presente in camera all'arrivo, eliminata con l'aerazione | Tutto ok | F03 |

**Condensa sugli infissi della camera**

All'arrivo c'era condensa sul vetro interno della finestra della camera. Dopo 20 minuti di aerazione è sparita. È normale in una casa chiusa d'autunno, ma conferma che il ricambio d'aria va mantenuto.

Aerazione a ogni visita o deumidificatore

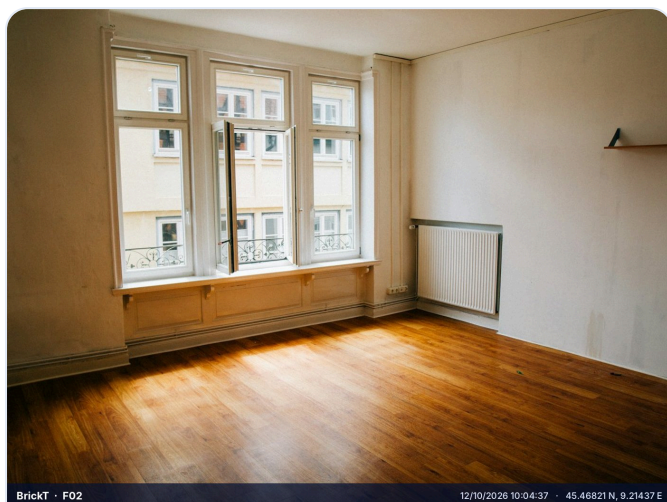
**F02 Soggiorno – vista d'insieme**

Ambiente in ordine, pavimento e pareti senza segni di umidità. Tapparelle sollevate per l'aerazione.

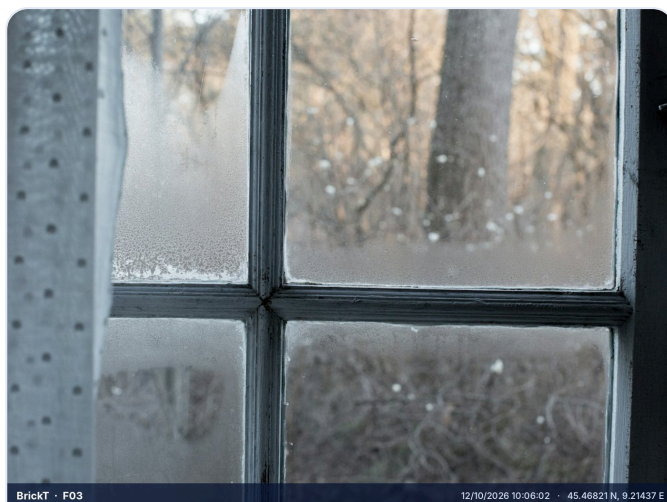
**F03 Camera – condensa sugli infissi**

Condensa sul vetro interno all'arrivo; rimossa dopo 20 minuti di aerazione. Umidità ambiente 64%.

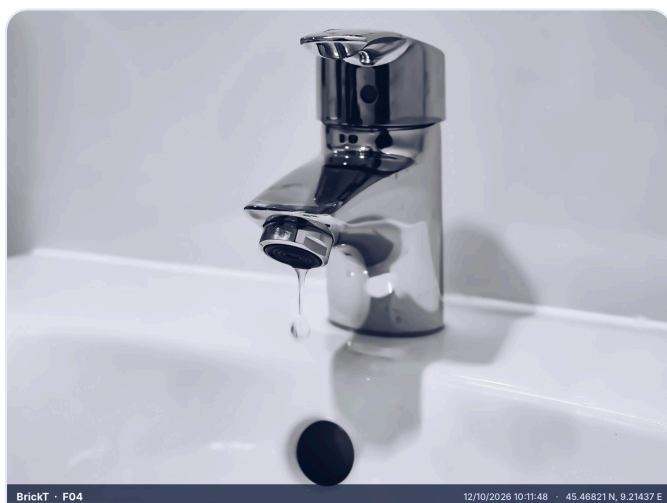
**F04 Bagno – rubinetto del lavabo**

Gocciolamento continuo a rubinetto chiuso (circa 1 goccia ogni 2 secondi). Compatibile con il consumo d'acqua rilevato.

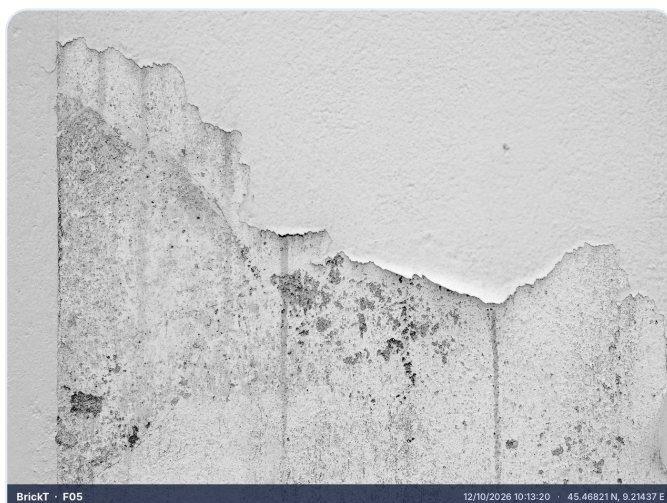
**F05 Bagno – parete lato doccia**

Intonaco rigonfio e distaccato con macchie scure di muffa su circa 40 × 60 cm. Non presente alla visita del 14/09.

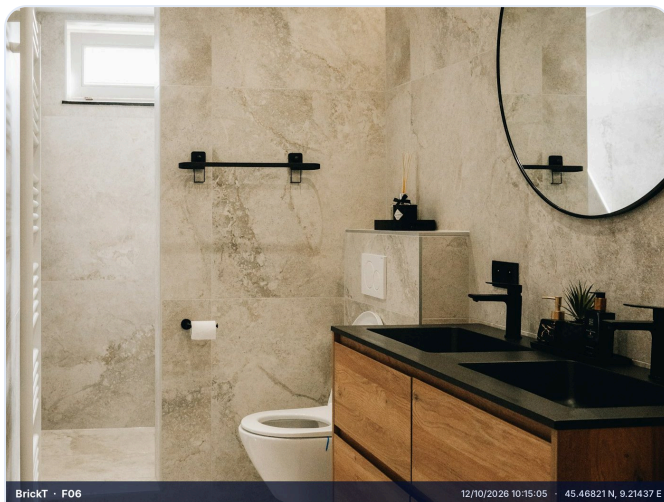
**F06 Bagno – vista d'insieme**

Sanitari e rivestimenti integri, scarichi fatti scorrere. Ventola di aspirazione funzionante.

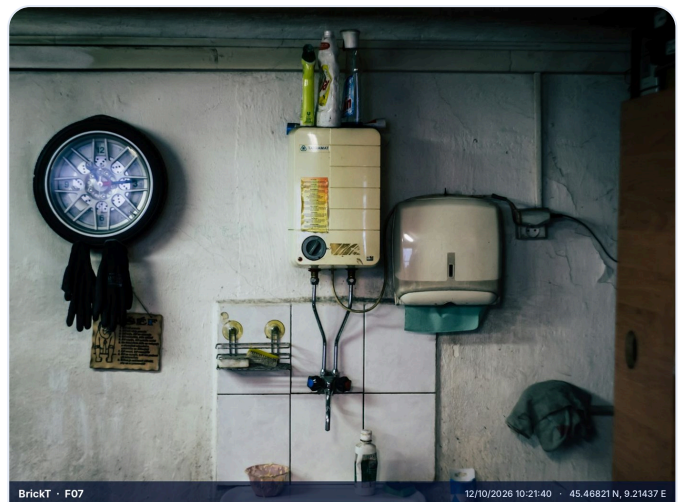
**F07 Ripostiglio – scaldabagno a gas**

Apparecchio acceso in modalità stand-by, nessun odore di gas, nessuna perdita sui raccordi.

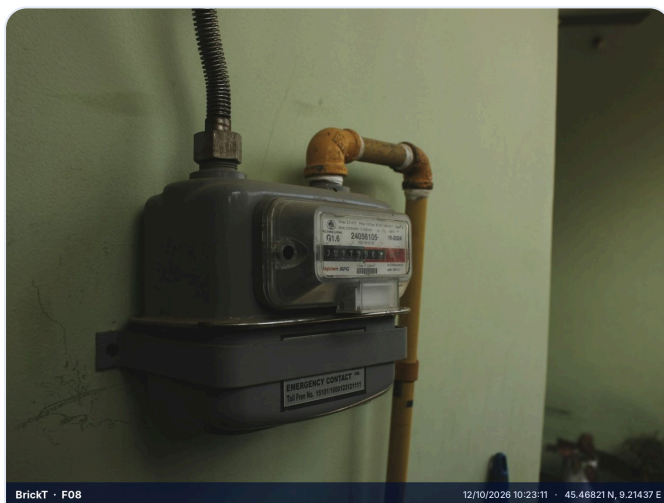
**F08 Contatore del gas – lettura**

Lettura 4.518,206 m³. Consumo dall'ultima visita coerente con il solo scaldabagno in stand-by.

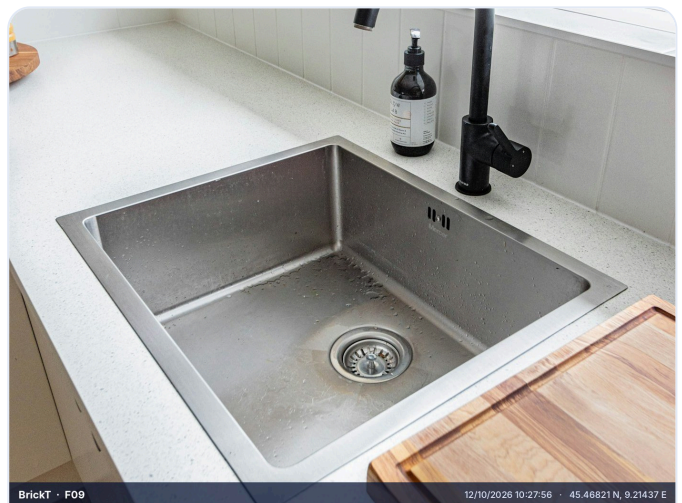
**F09 Cucina – lavello e sottolavello**

Lavello pulito, sottolavello asciutto: nessuna traccia di perdite dai raccordi.

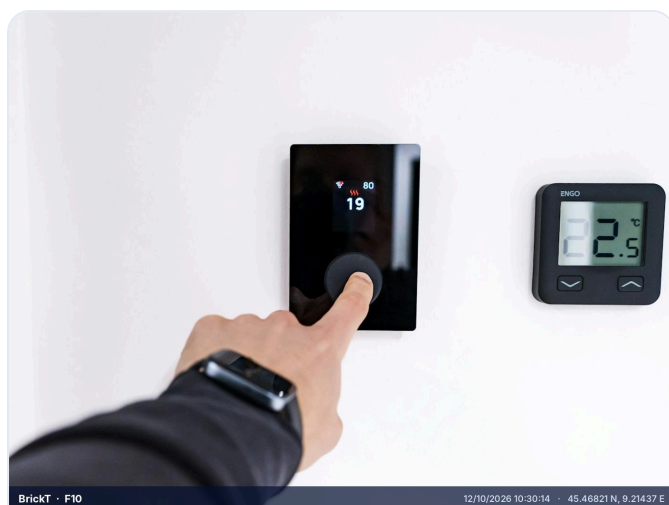
**F10** Termostato e sensore ambiente

Termostato trovato a 19 °C invece dei 16 °C concordati (antigelo): riportato a 16 °C durante la visita.

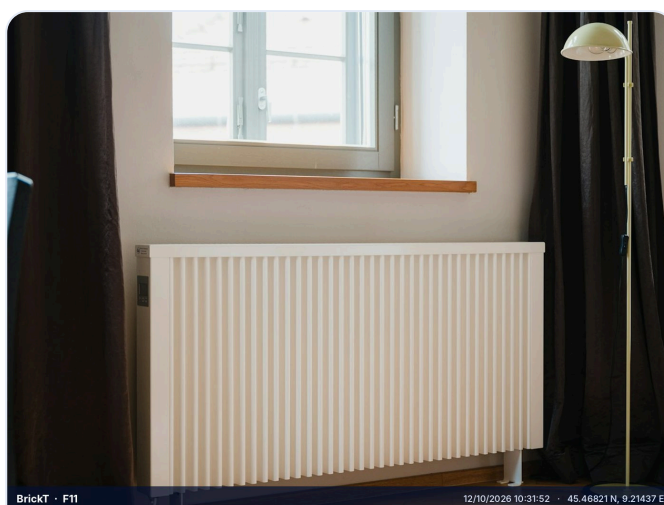
**F11** Soggiorno – radiatore

Valvole e raccordi asciutti, nessuna macchia sul pavimento sottostante.

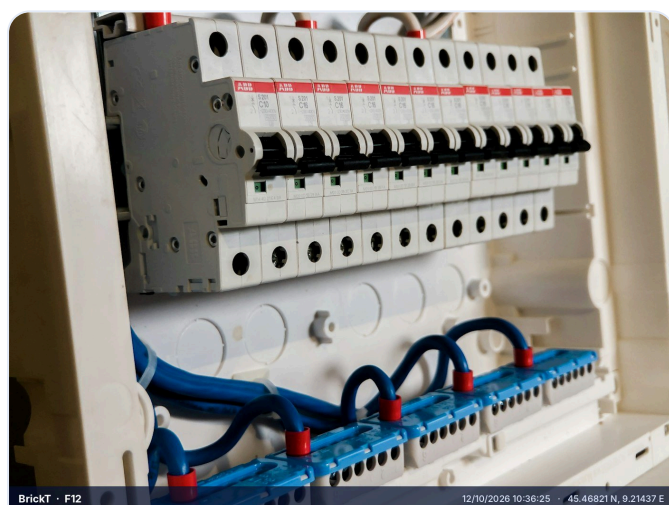
**F12** Quadro elettrico

Interruttori nella posizione concordata (frigorifero e caldaia alimentati). Test del differenziale superato.

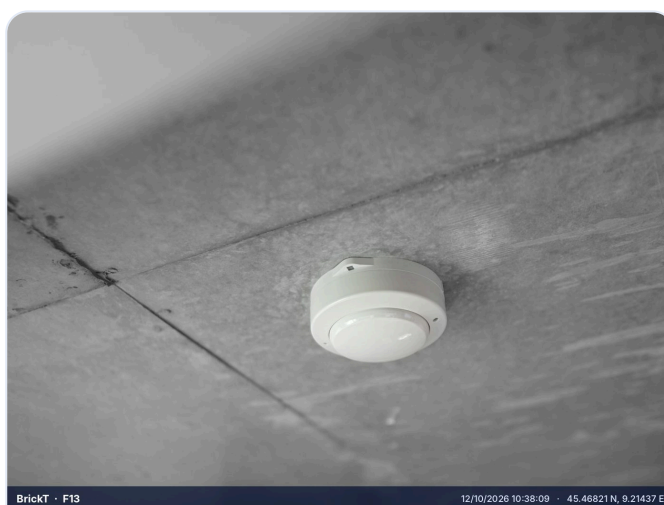
**F13** Corridoio – rilevatore di fumo

Test acustico superato, batteria carica.
